# 建築物災損初步判斷

台南市結構工程技師公會理事長  
施忠賢

# 2016-02-06 受損建築基本資料

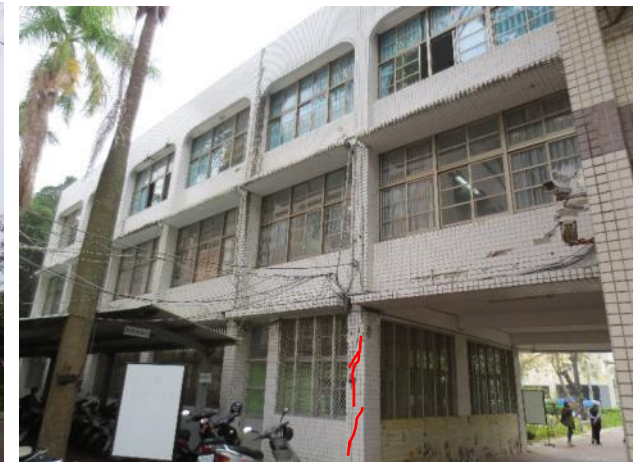
擴柱、翼牆補強，無損壞

柱剪力裂縫

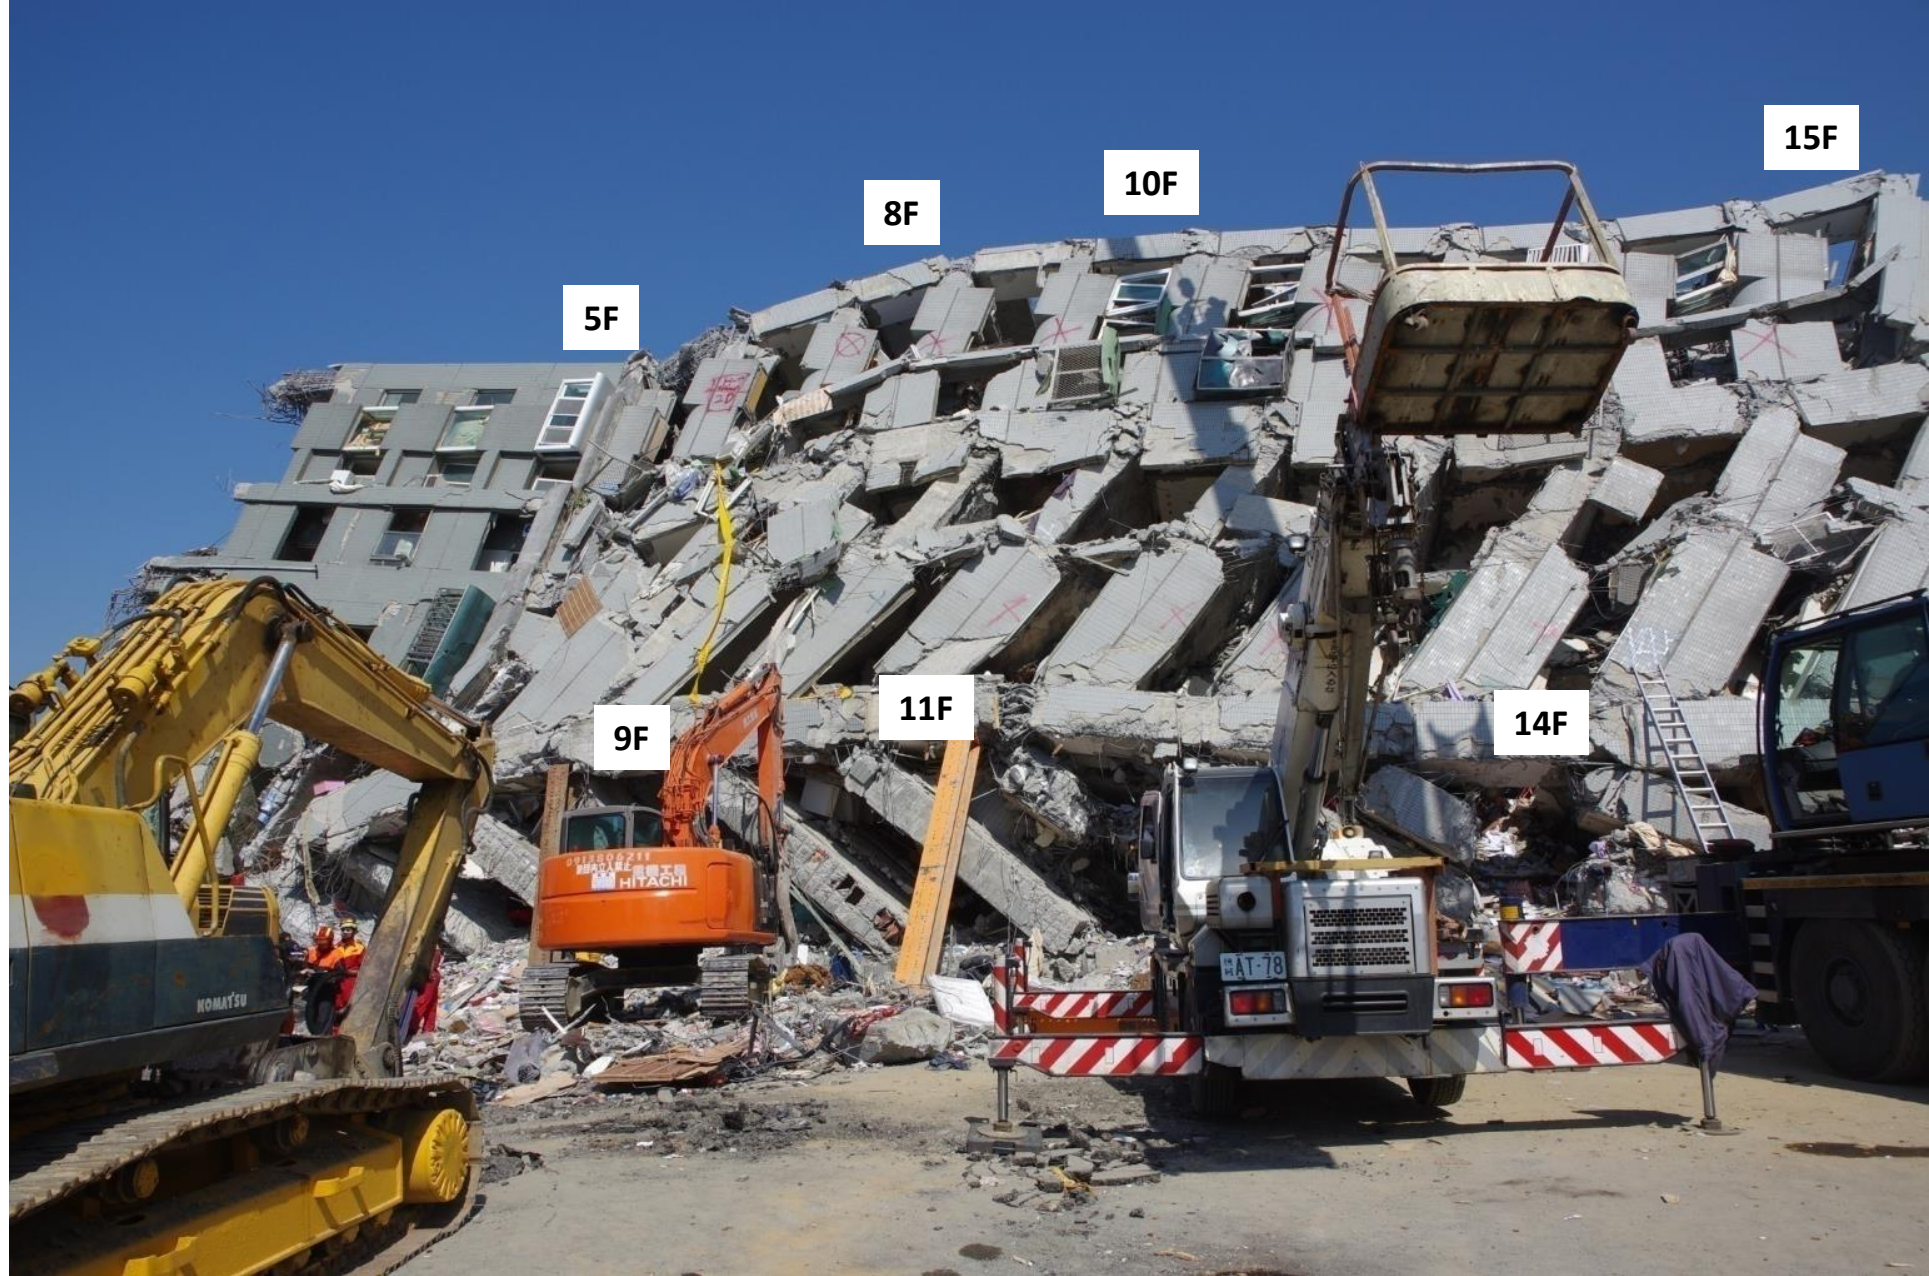
南向立面(A棟、H棟)柱樑損壞嚴重

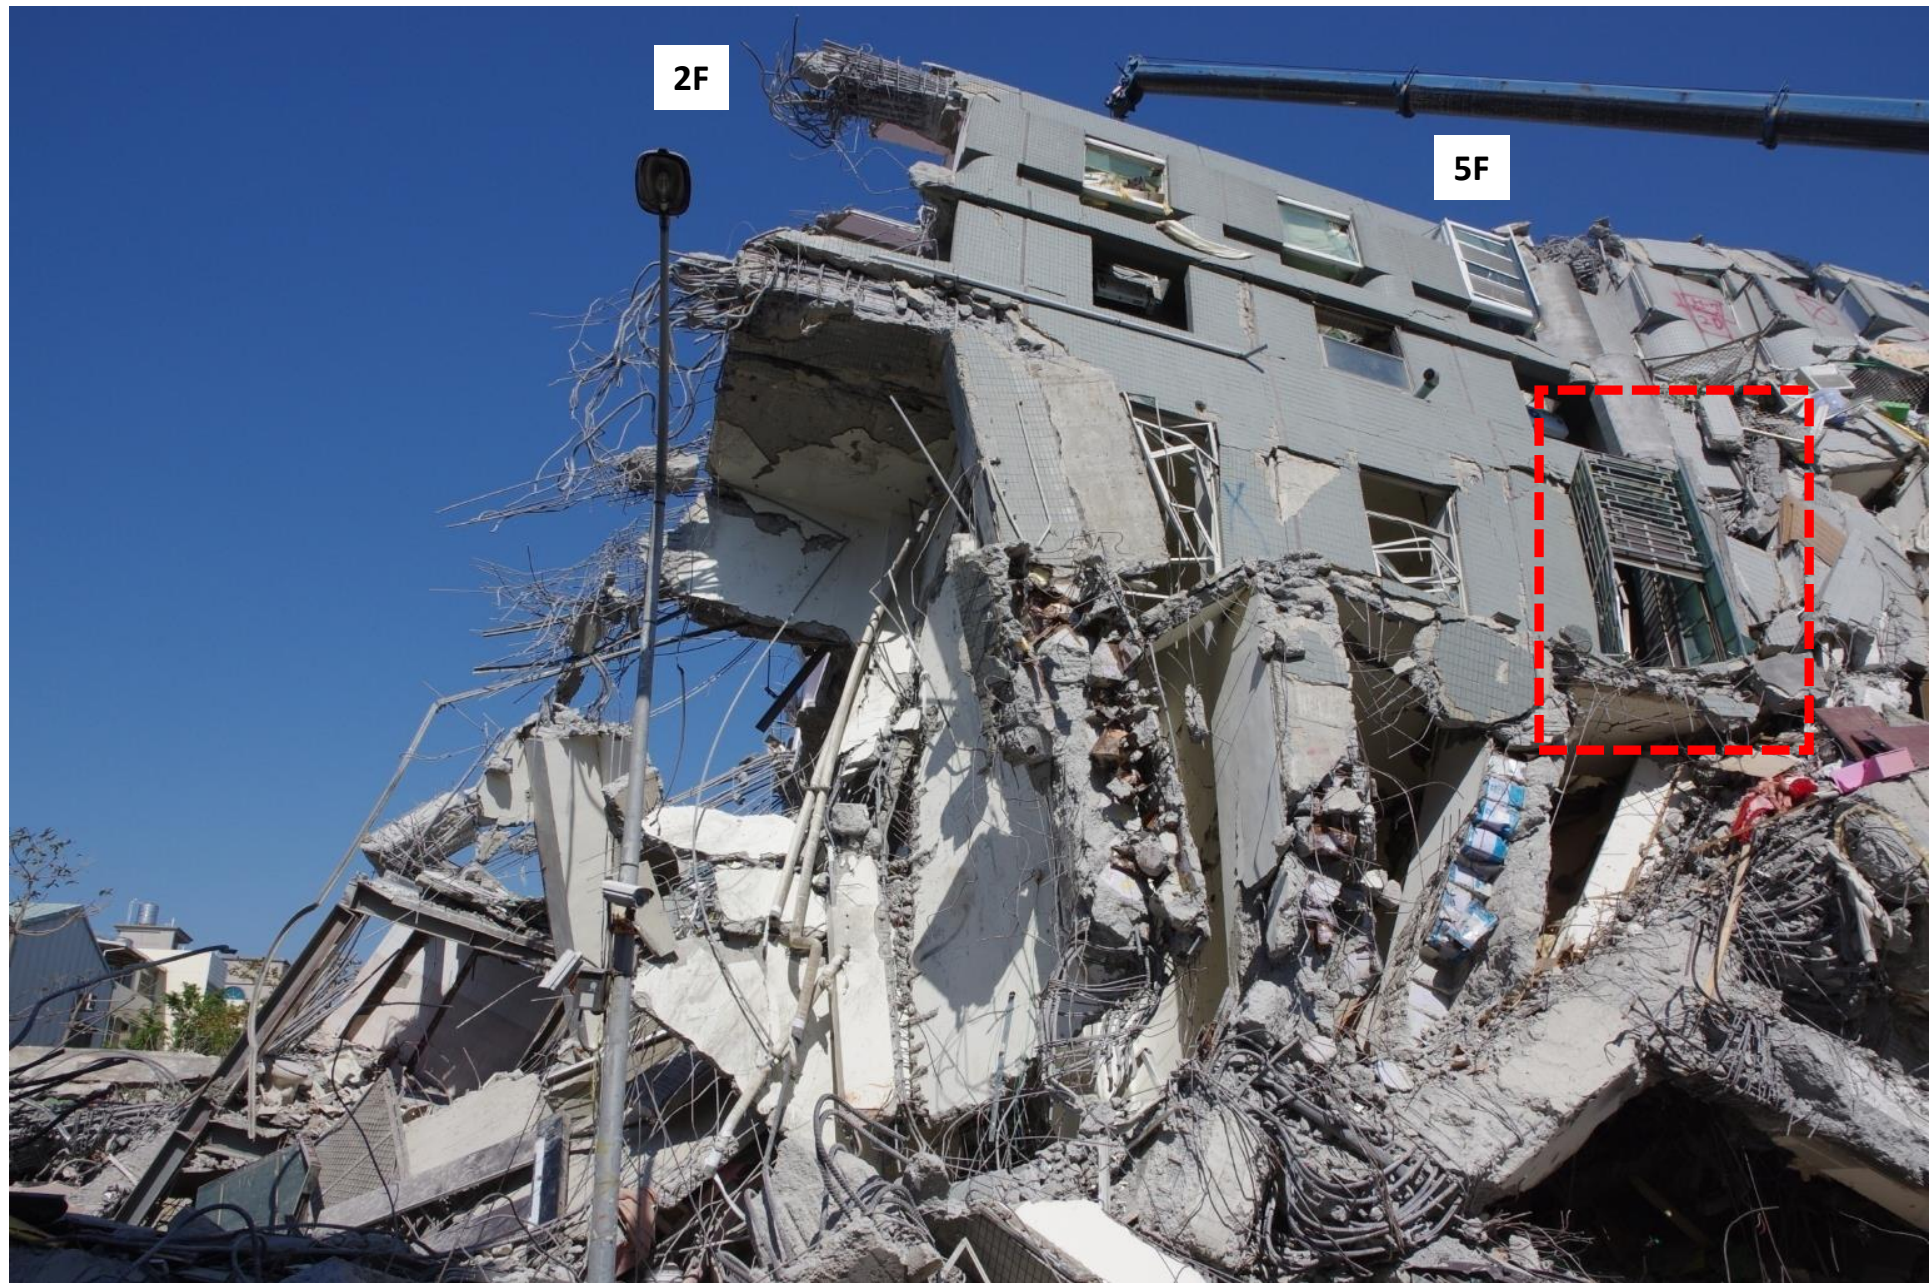
## H棟2F柱主筋嚴重彎折

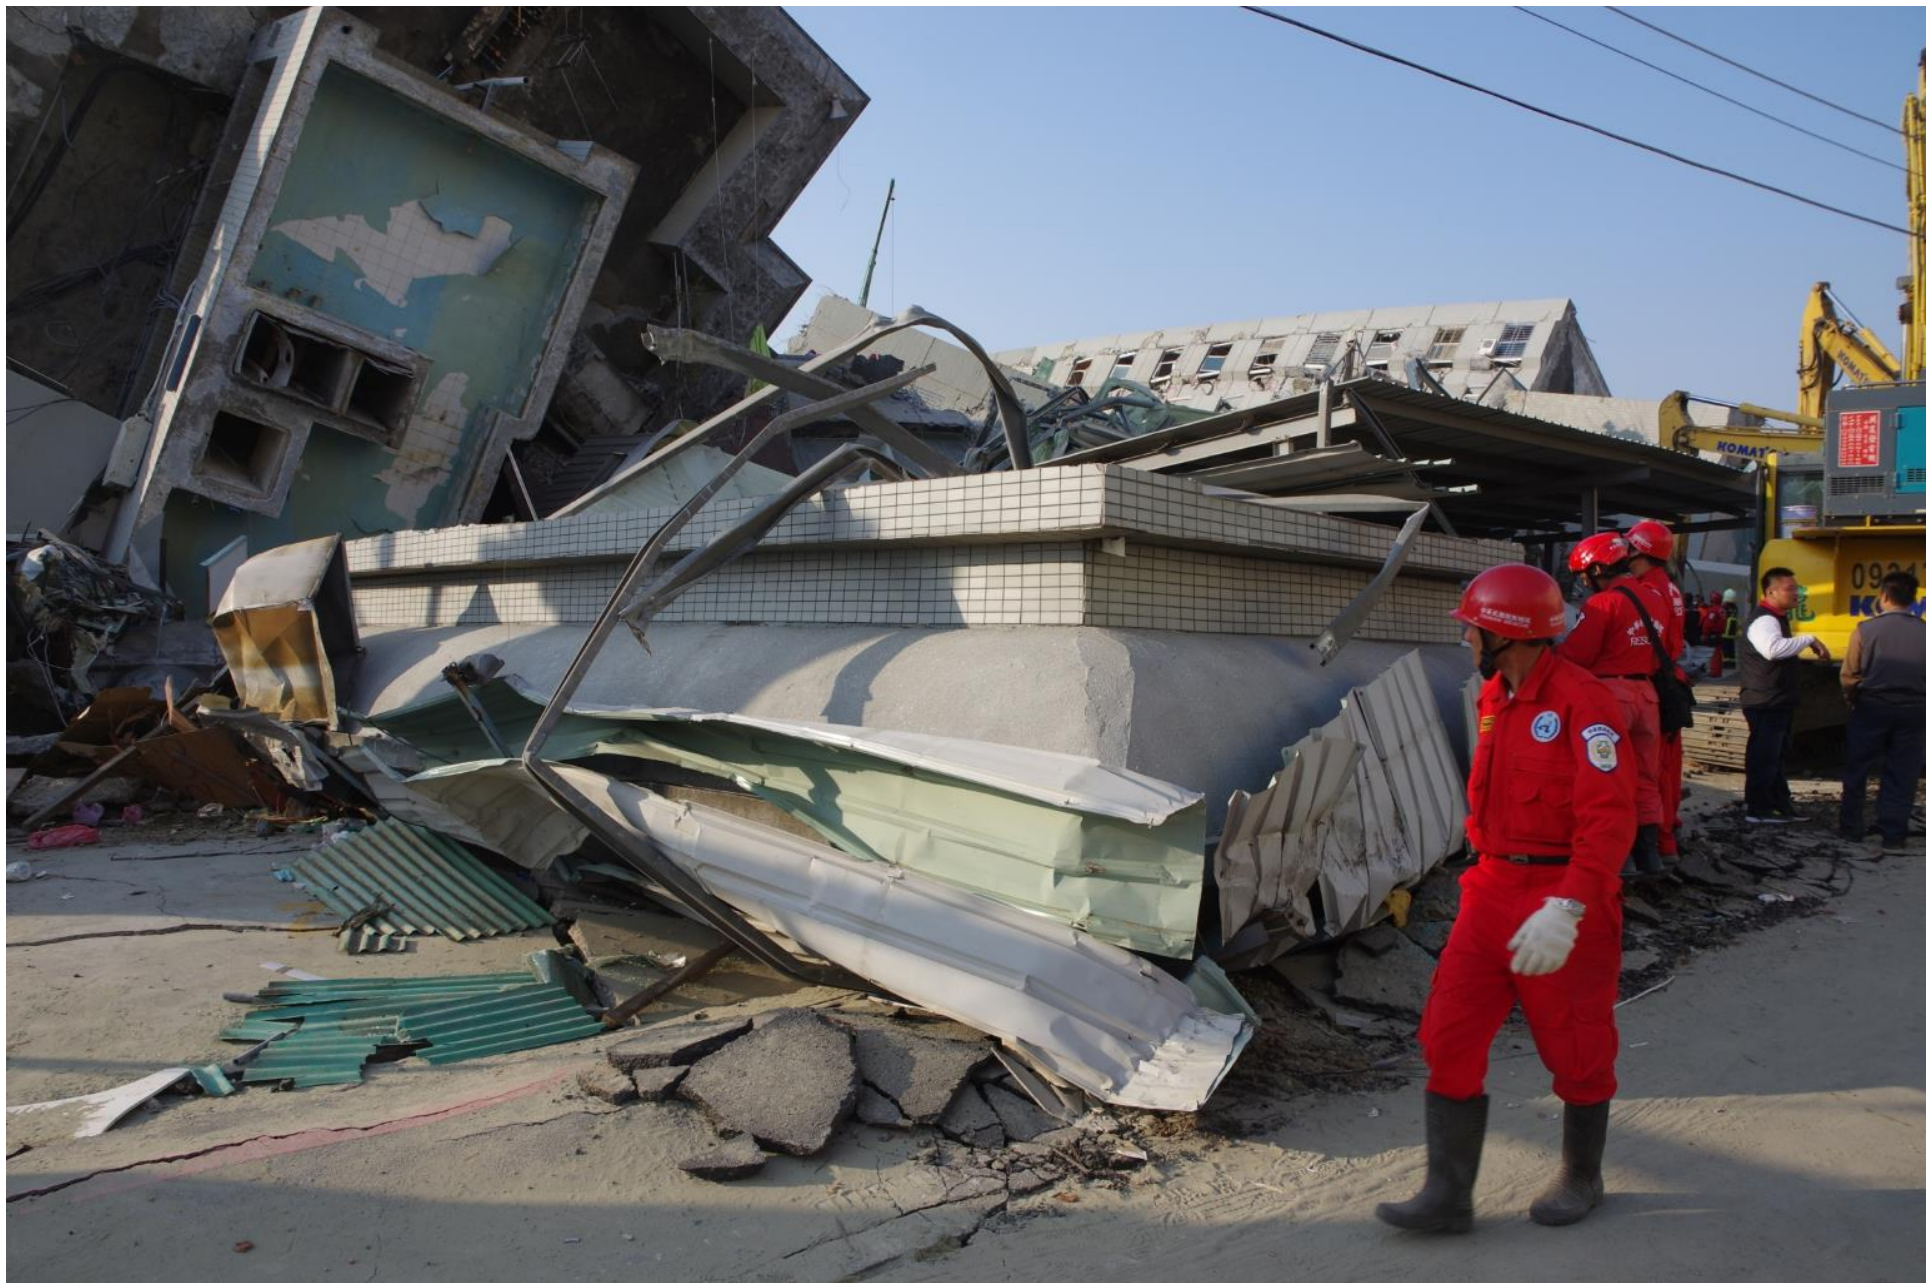
北向立面(I棟)柱樑損壞相對較輕  
Beams Columns at North Elevation(Building I) suffer relative slight damage

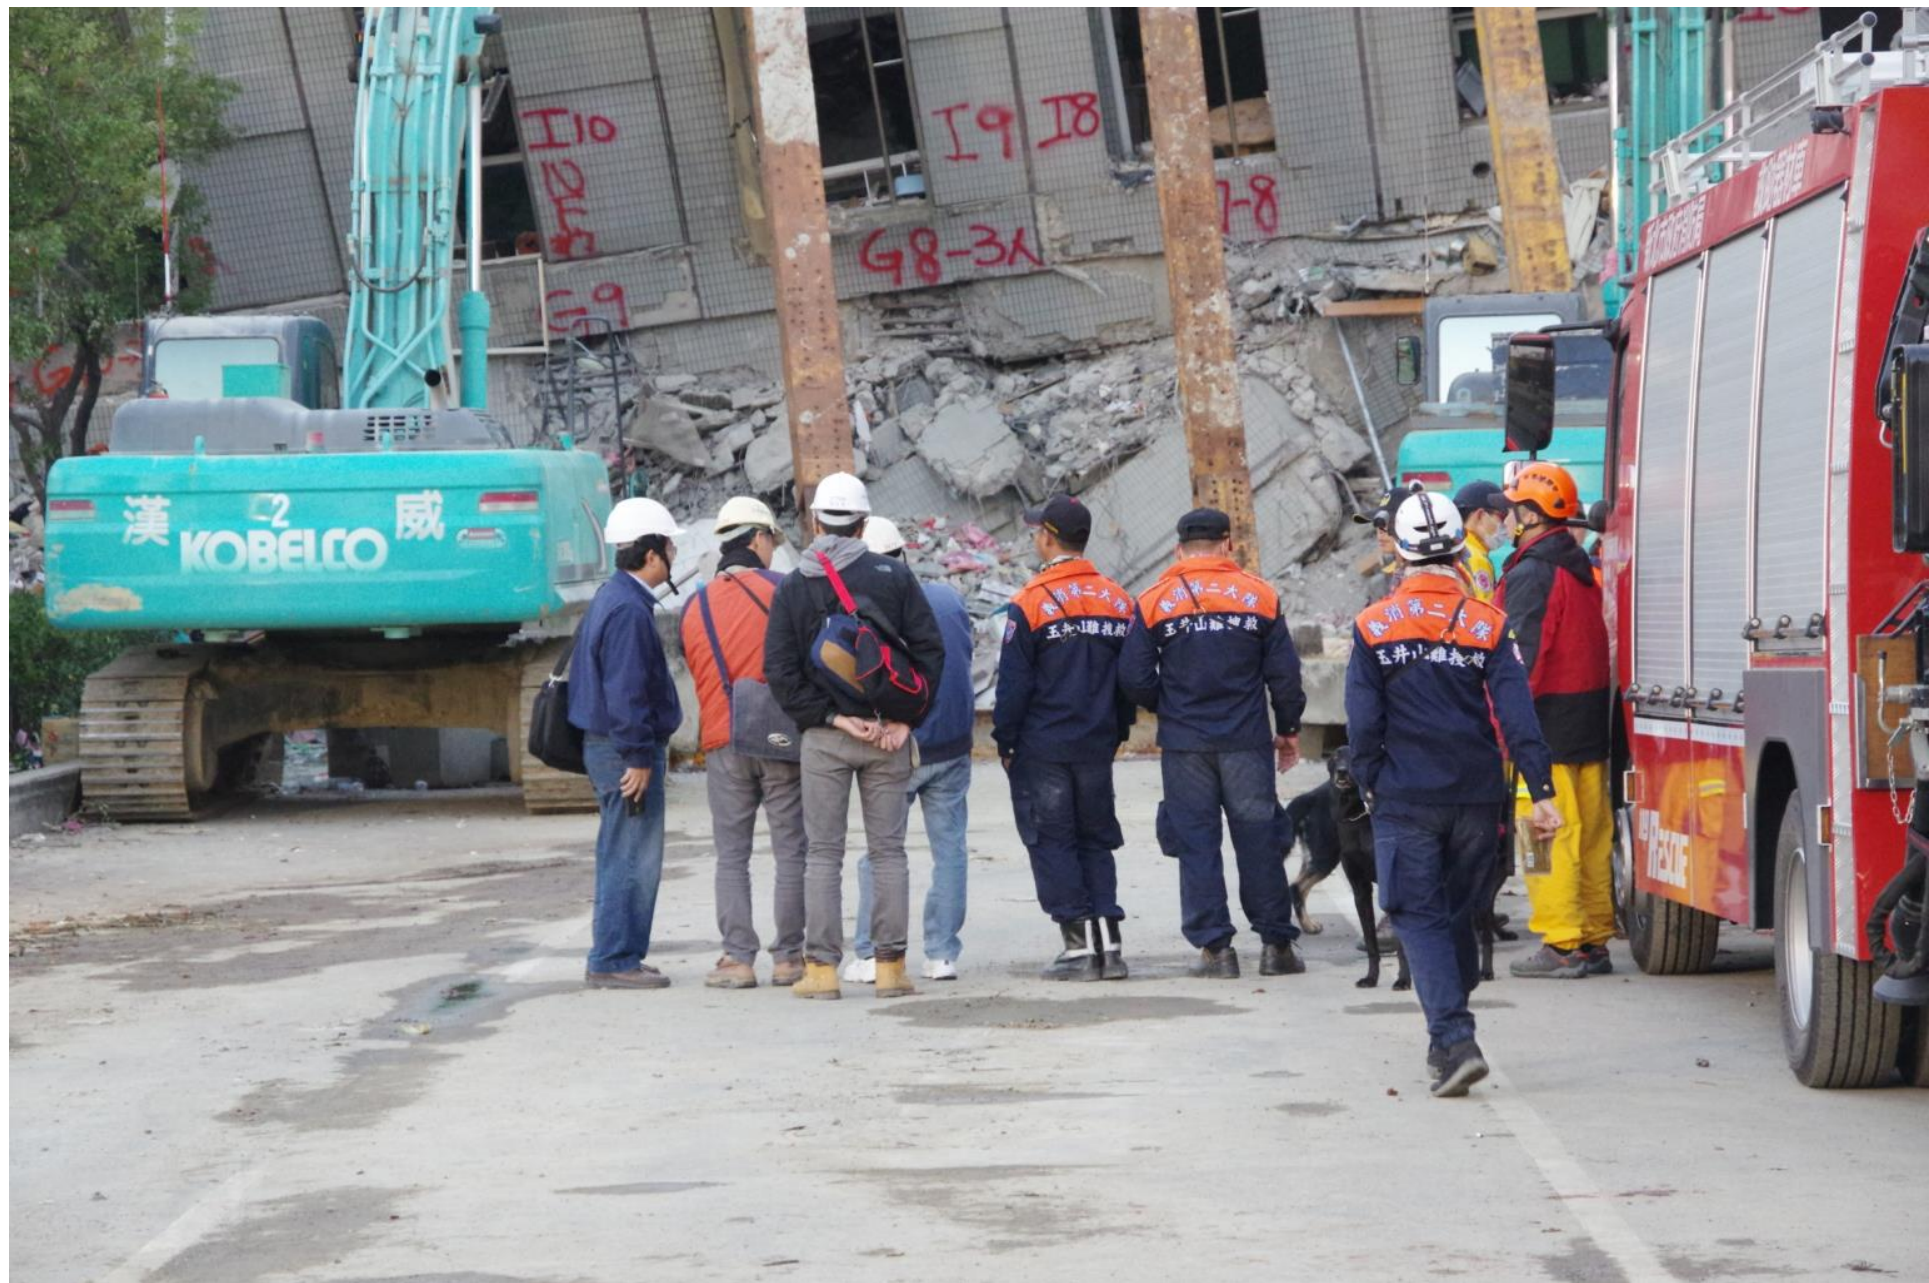
# I棟柱主筋直接拉斷

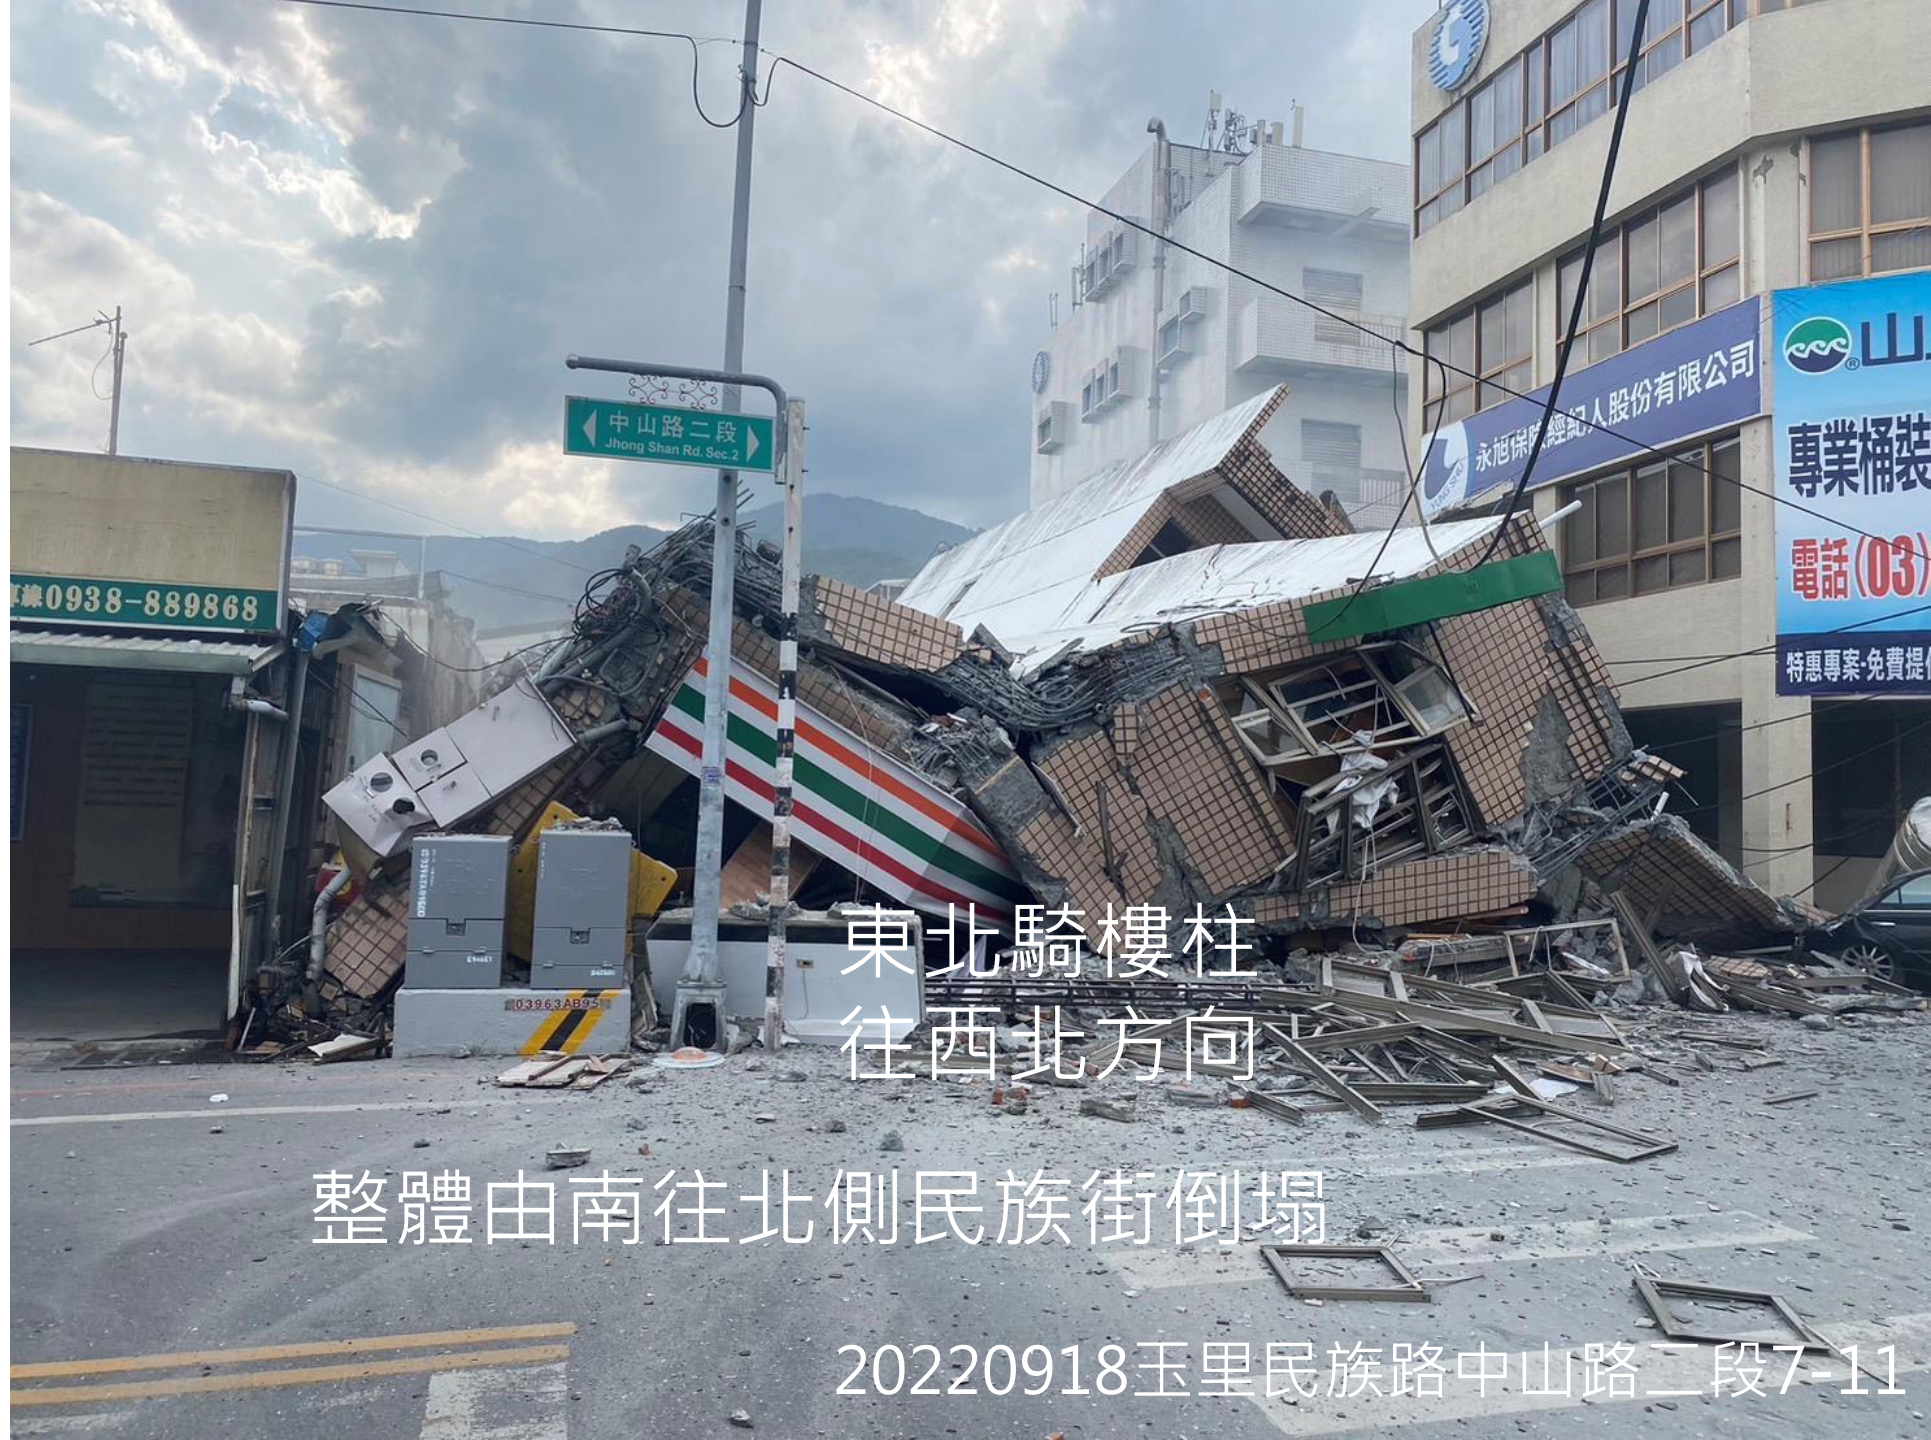
20220918玉里民族路中山路二段7-11 攝影：呂傳明

東北騎樓柱  
往西北方向

整體由南往北側民族街倒塌
