# 建築物災損初步判斷

台南市結構工程技師公會理事長  
施忠賢

# 2016-02-06 受損建築基本資料

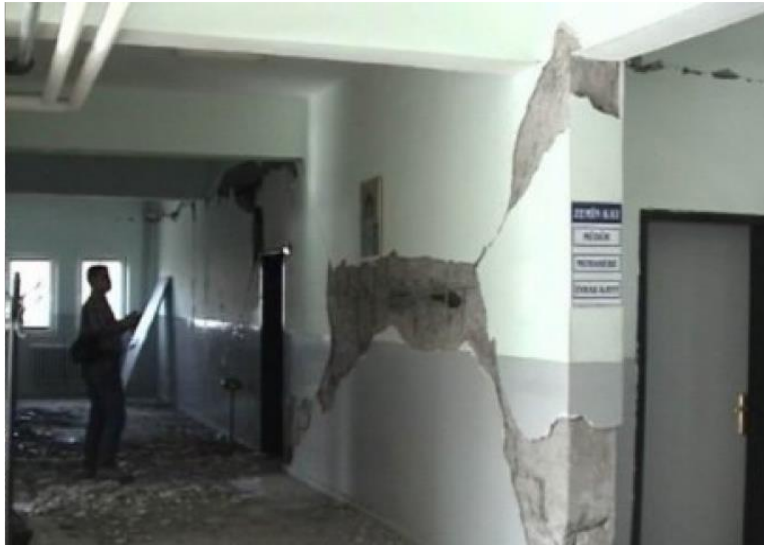
2003 Turkey Earthquake

# 剪力牆之剪力破壞

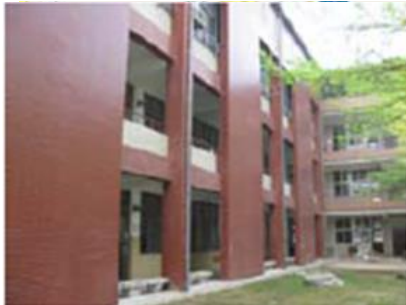
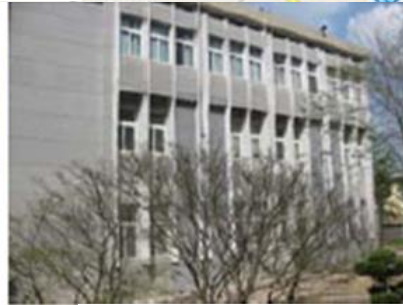
玉井工商  
已補強  
距離震央約 31 km

增設翼牆補強

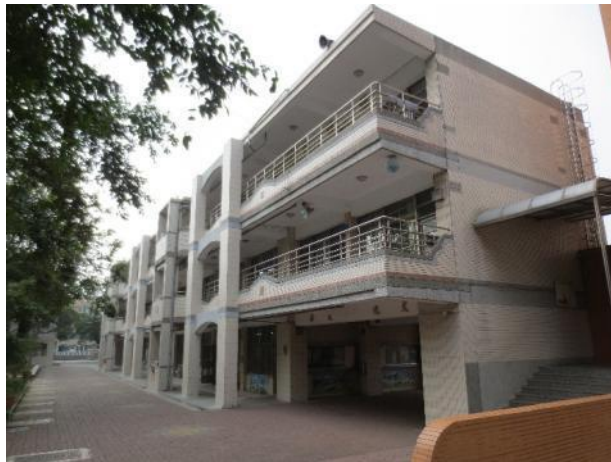
陽明樓

擴柱、翼牆補強，無損壞

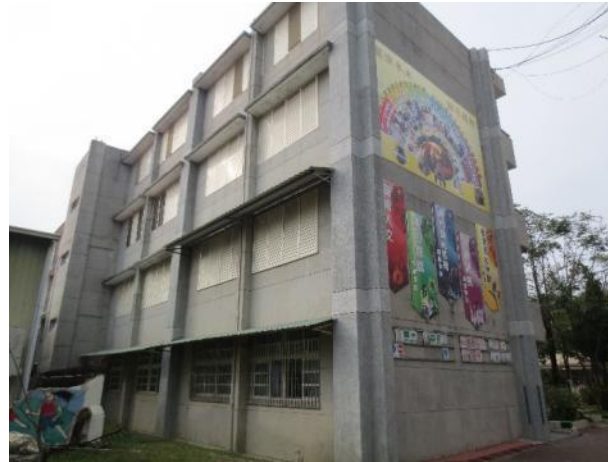
勵志樓

柱剪力裂縫

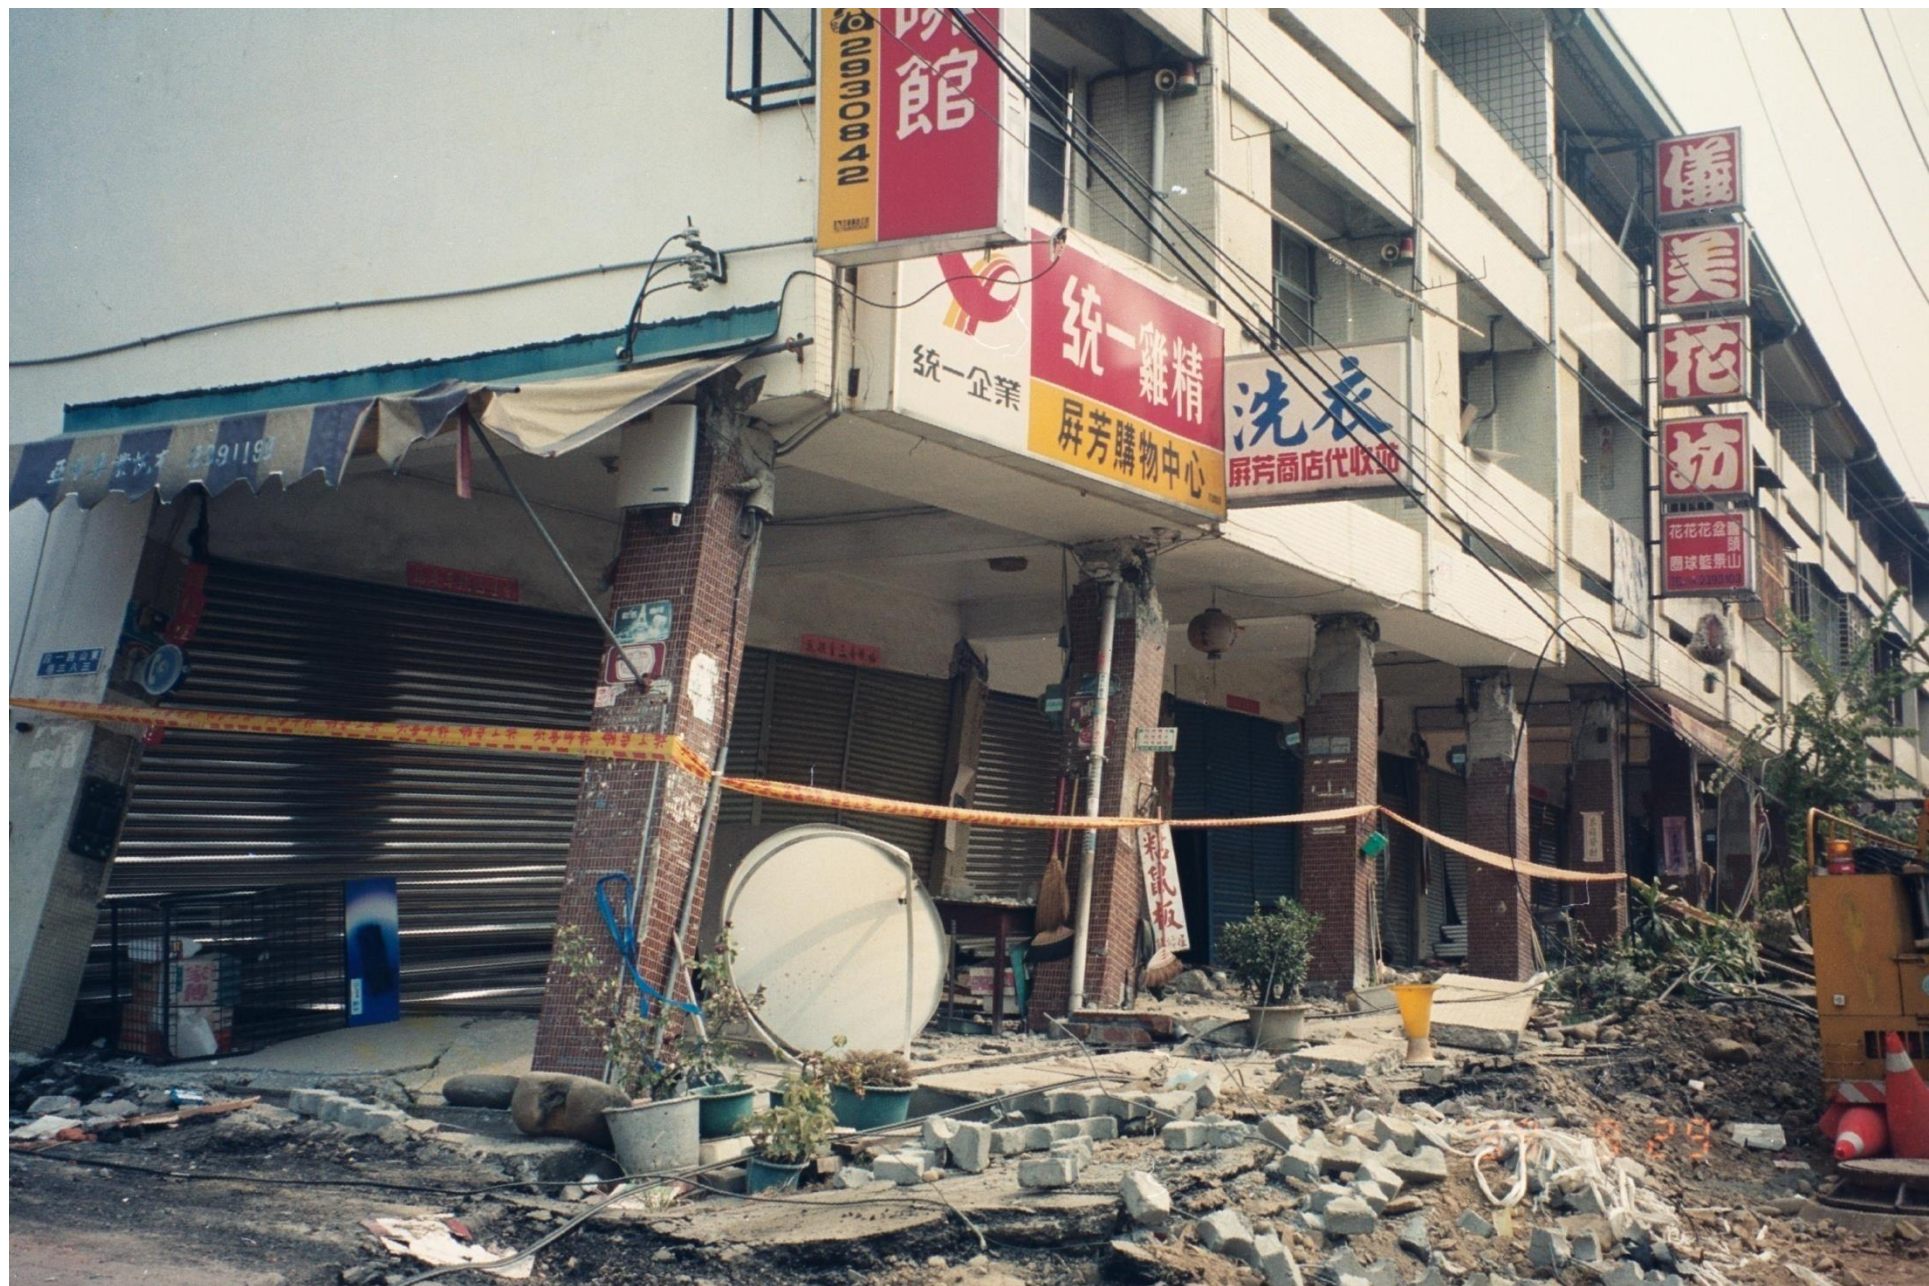
• 1999/09/29

施工危險 請勿靠近

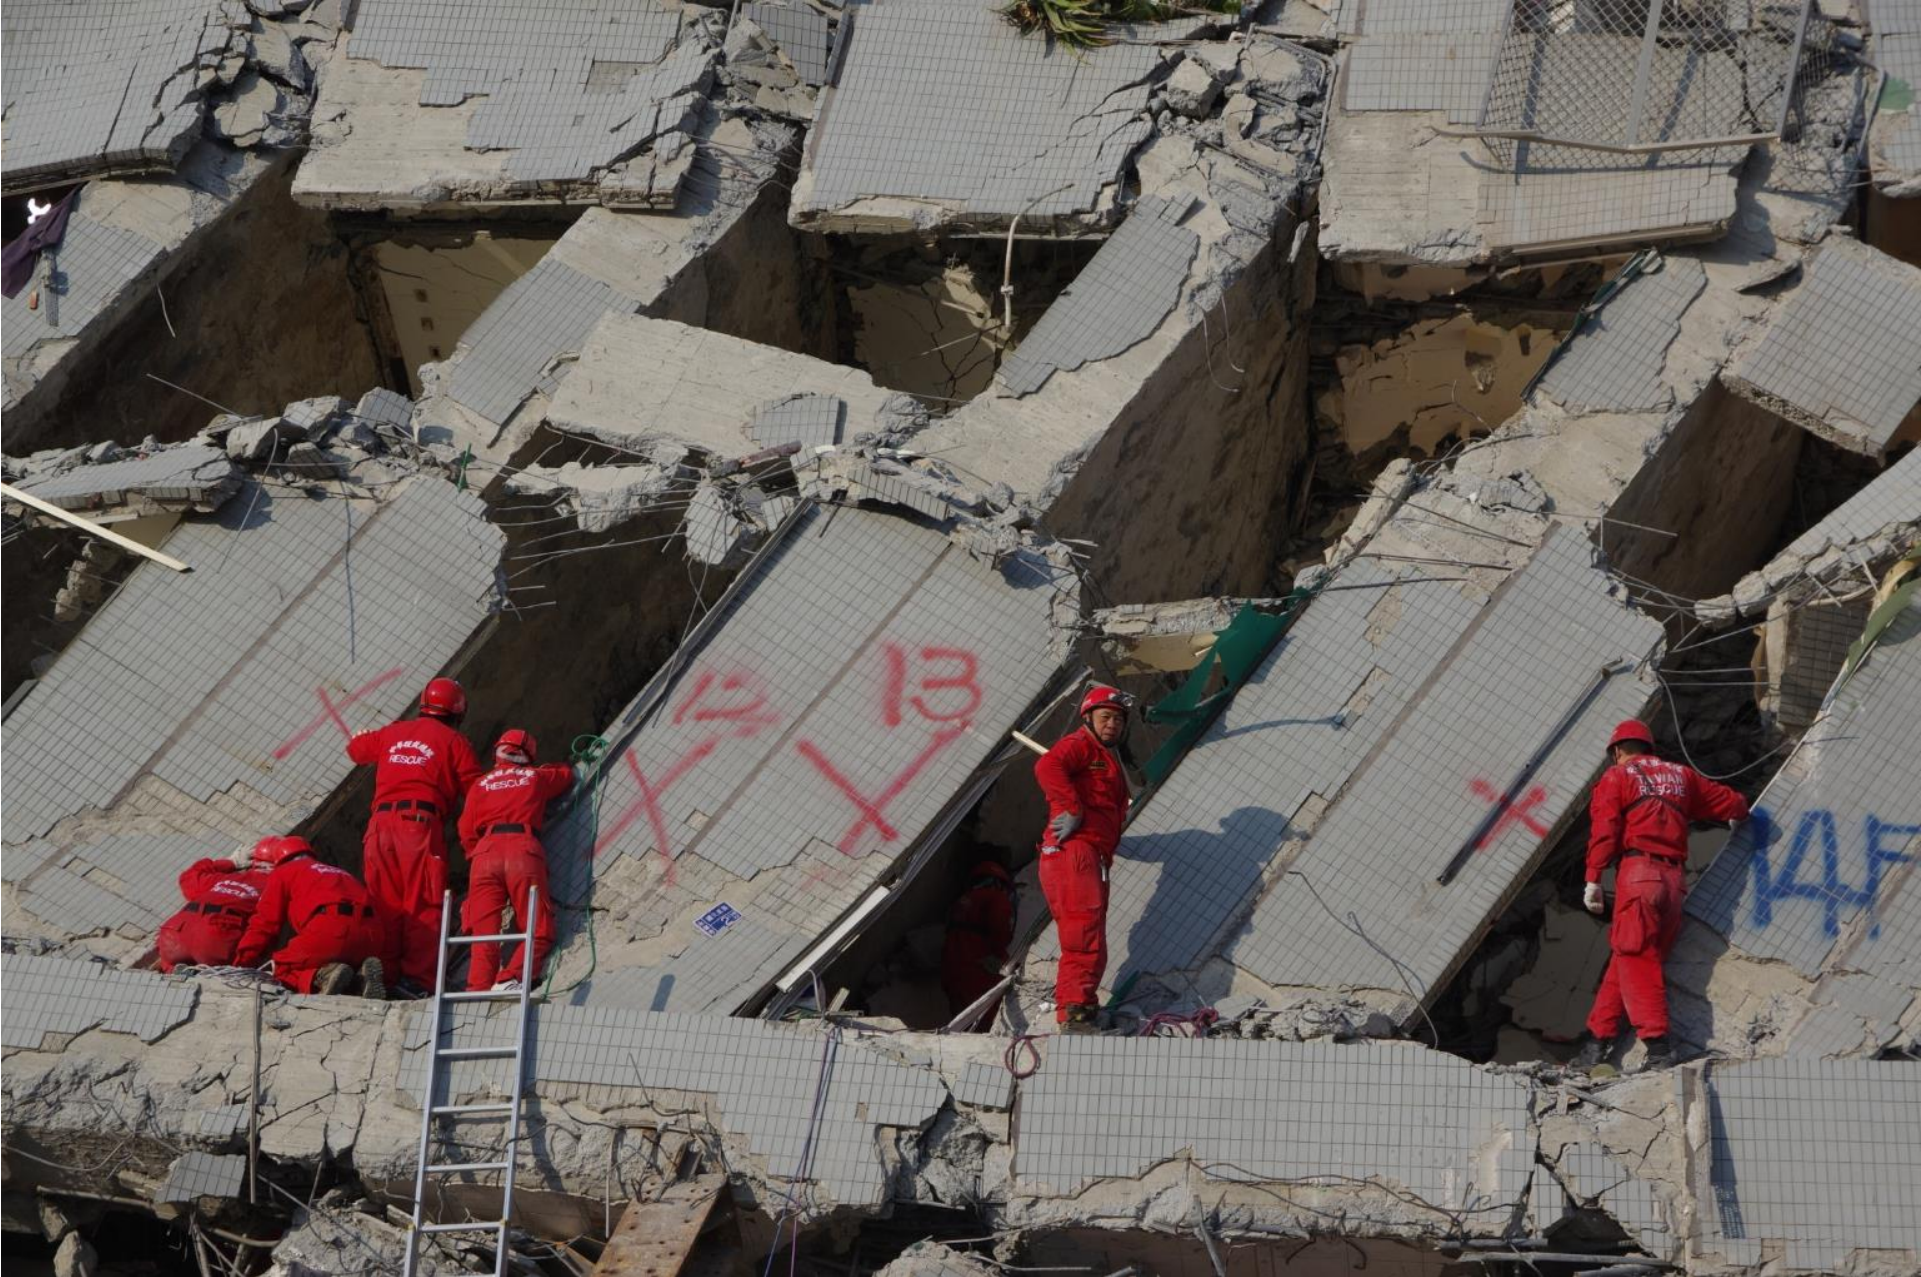
南向立面(A棟、H棟)柱樑損壞嚴重

Columns at South Elevation(Building A, H) suffer severe damage

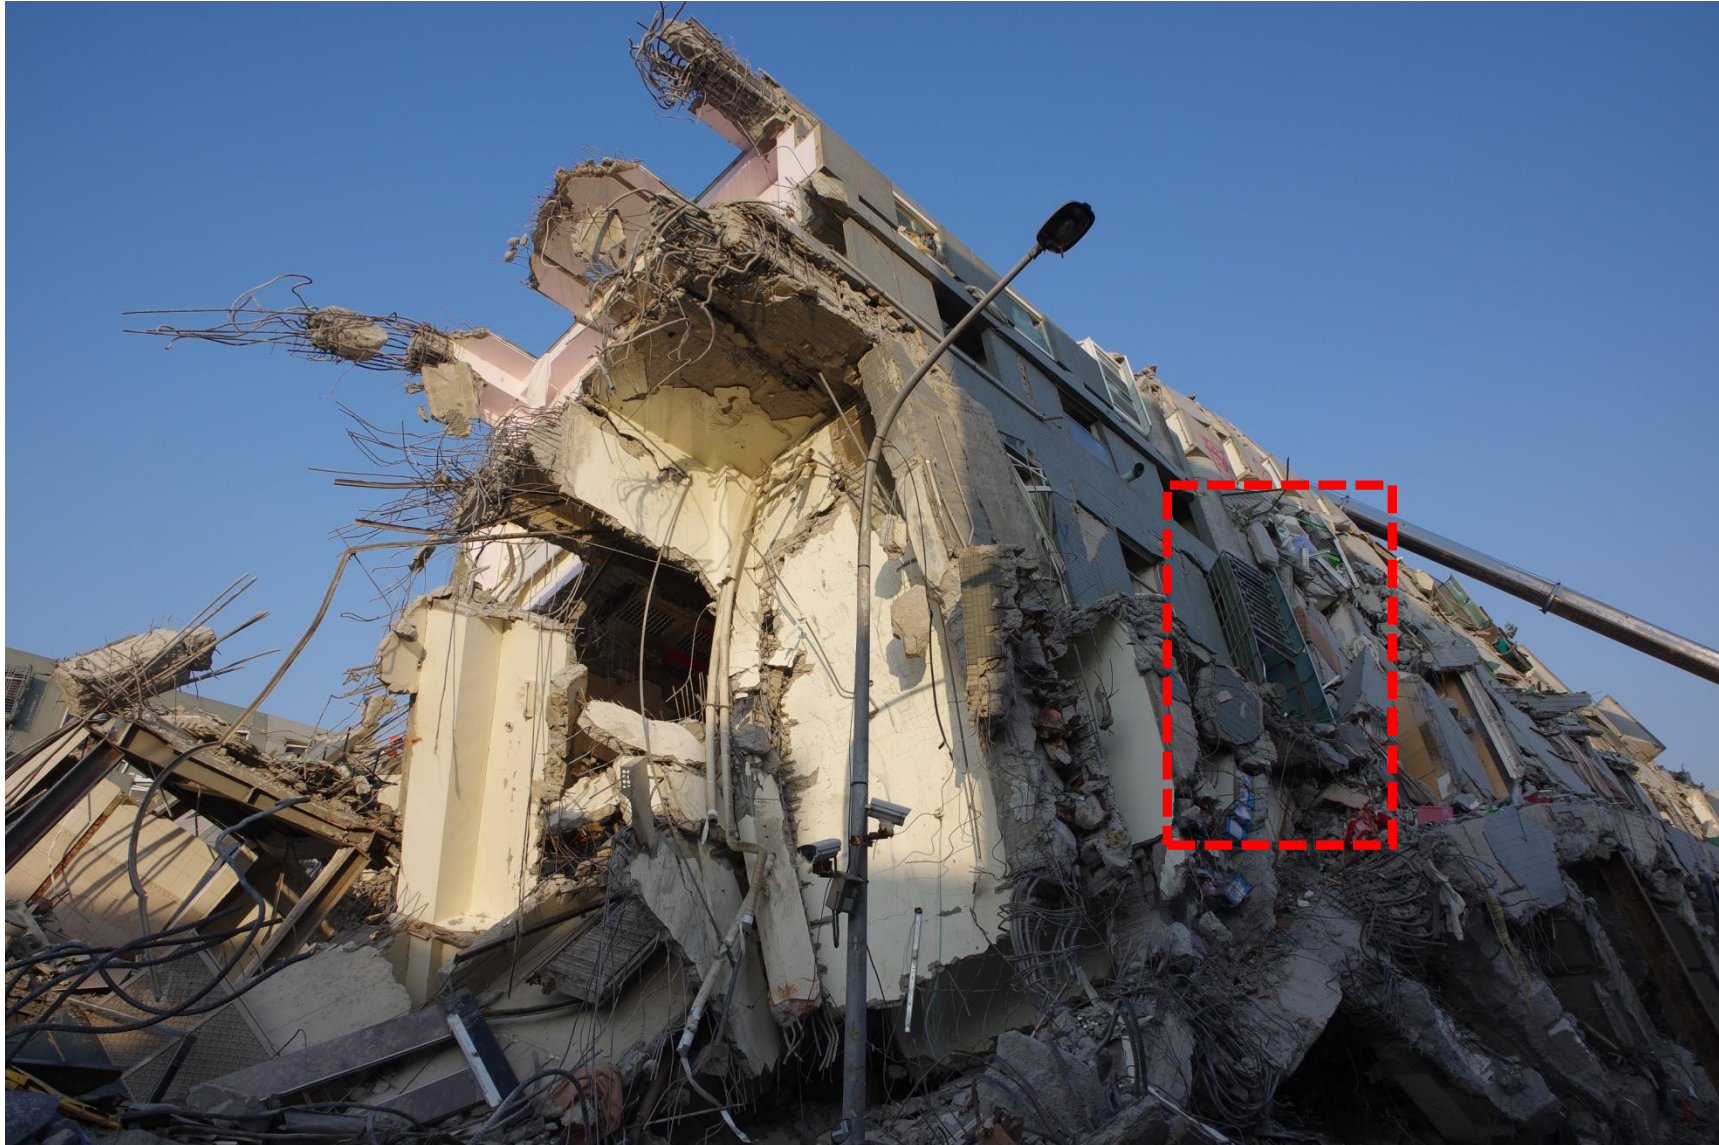
## H棟2F柱主筋嚴重彎折

Steel rebar inside column at 2<sup>nd</sup> floor (Building H) were bent severely

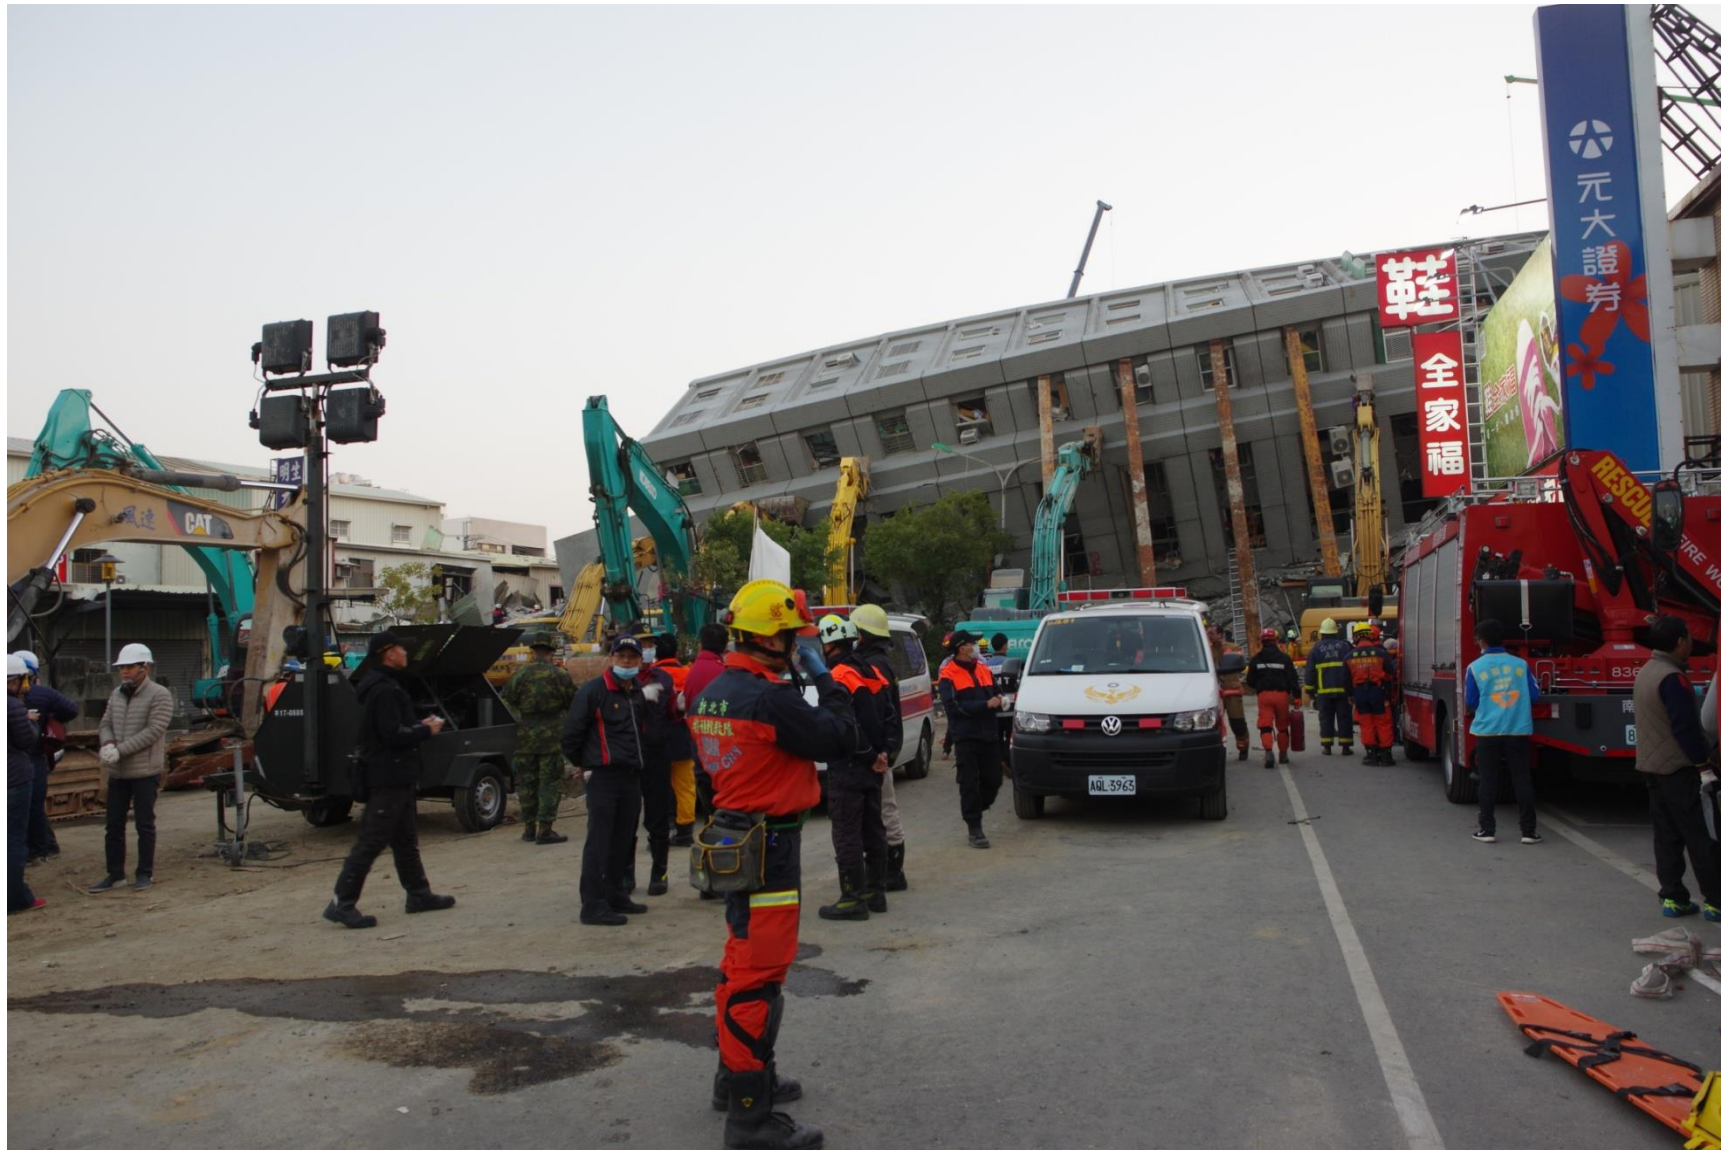
北向立面(I棟)柱樑損壞相對較輕  
Beams Columns at North Elevation(Building I) suffer relative slight damage

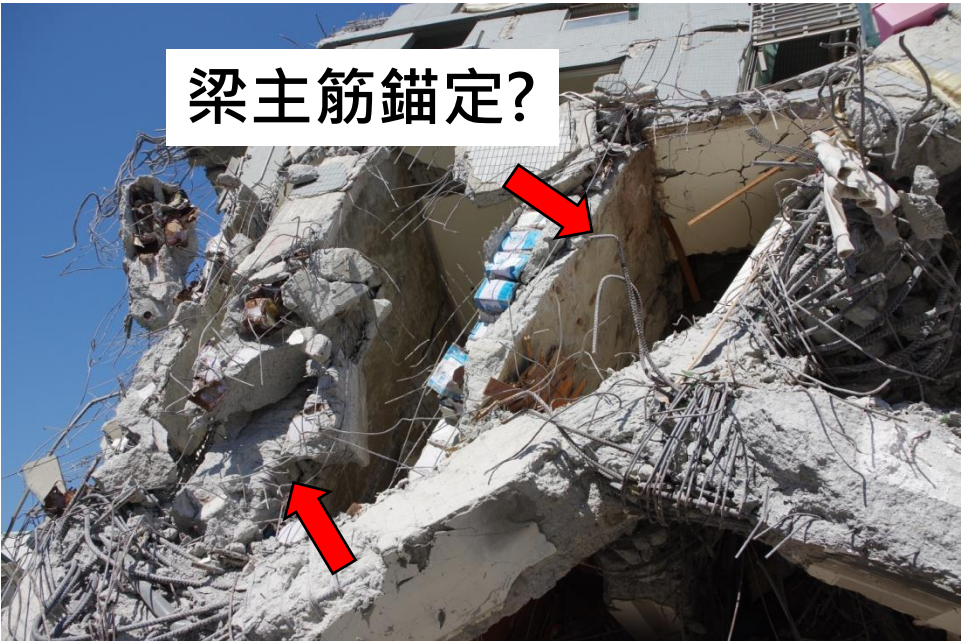
梁主筋錨定？

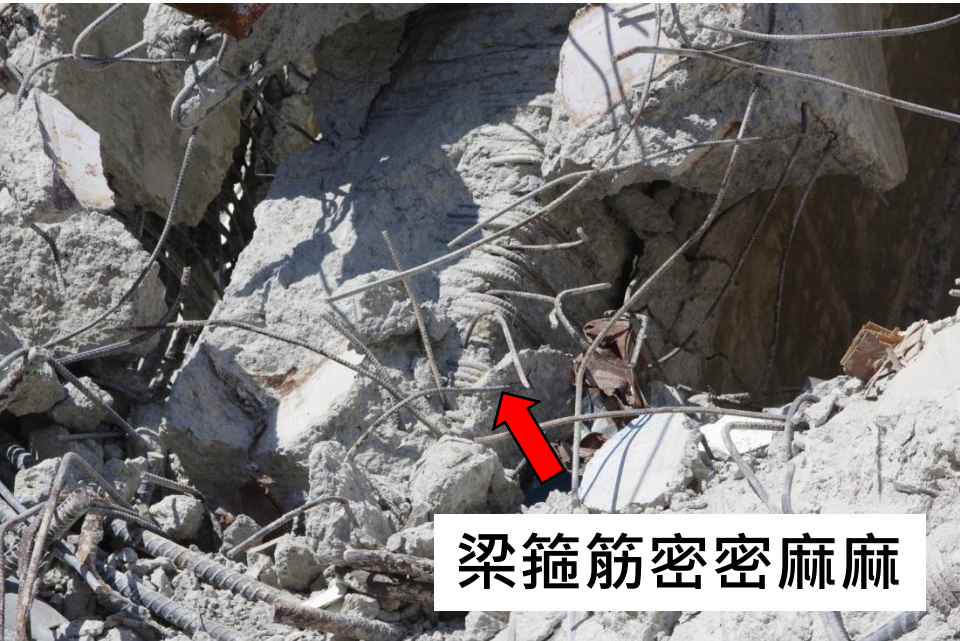
梁箍筋密密麻麻

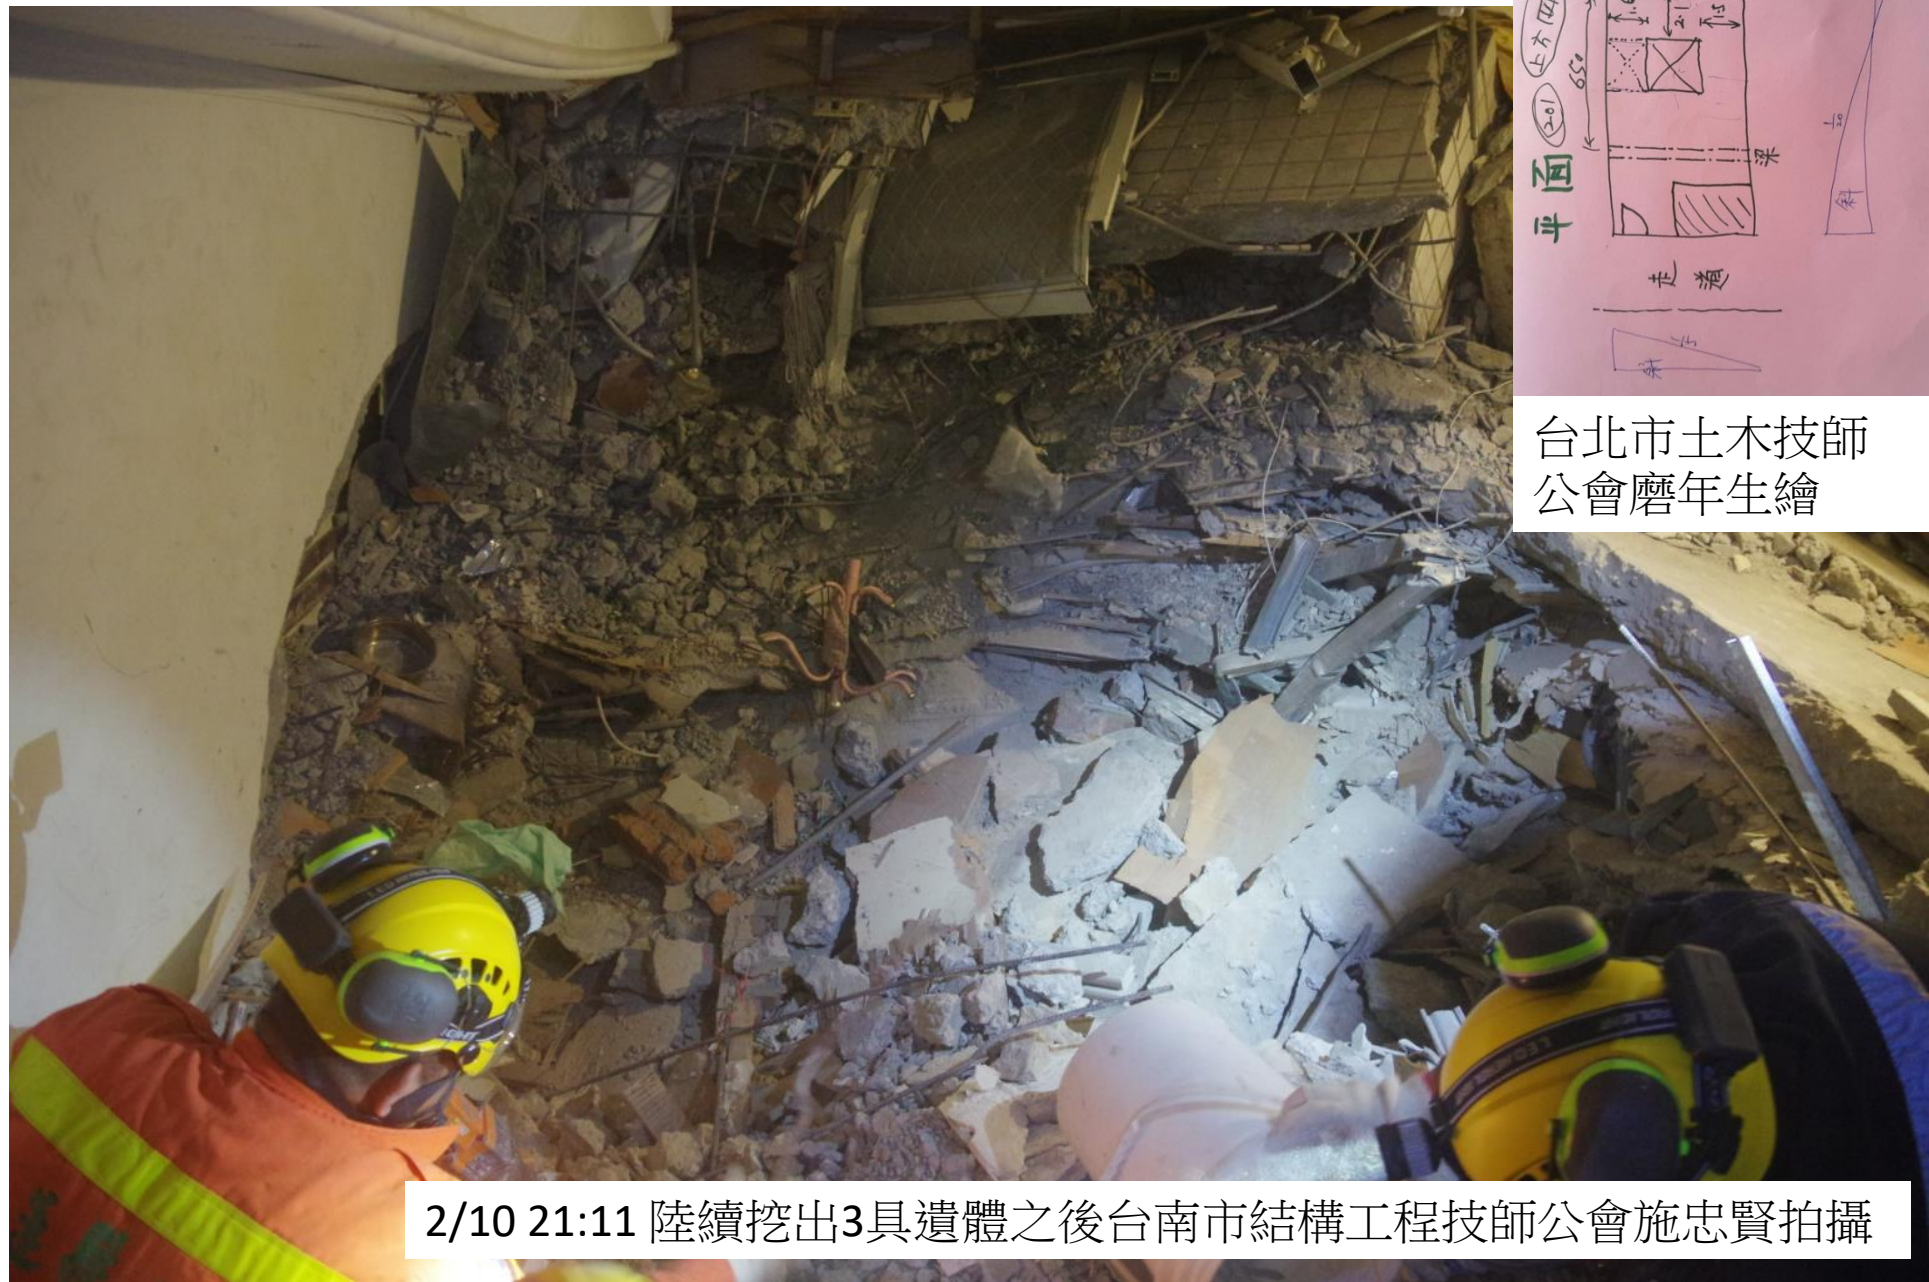
台北市土木技師公會磨年生繪

2/10 21:11 陸續挖出3具遺體之後台南市結構工程技師公會施忠賢拍攝

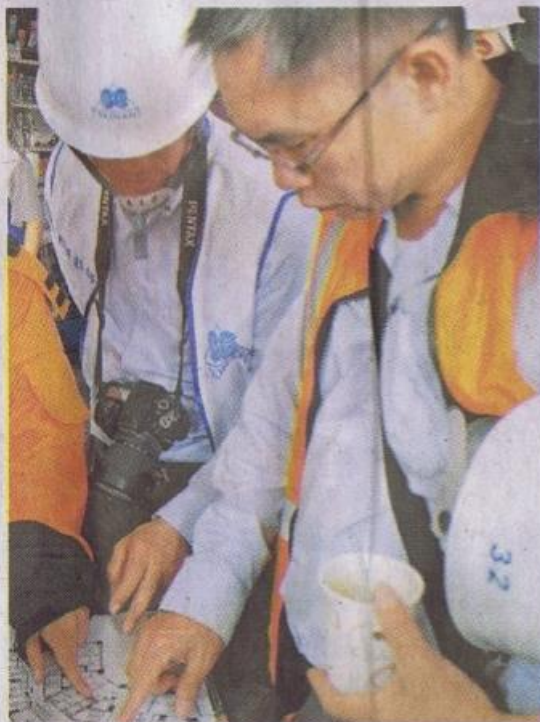
台南市結構工程技師公會協助雲門翠堤大樓的搜救行動，並進到大樓內評估結構狀況。

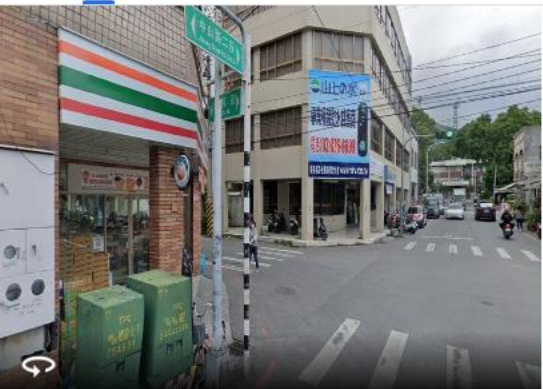
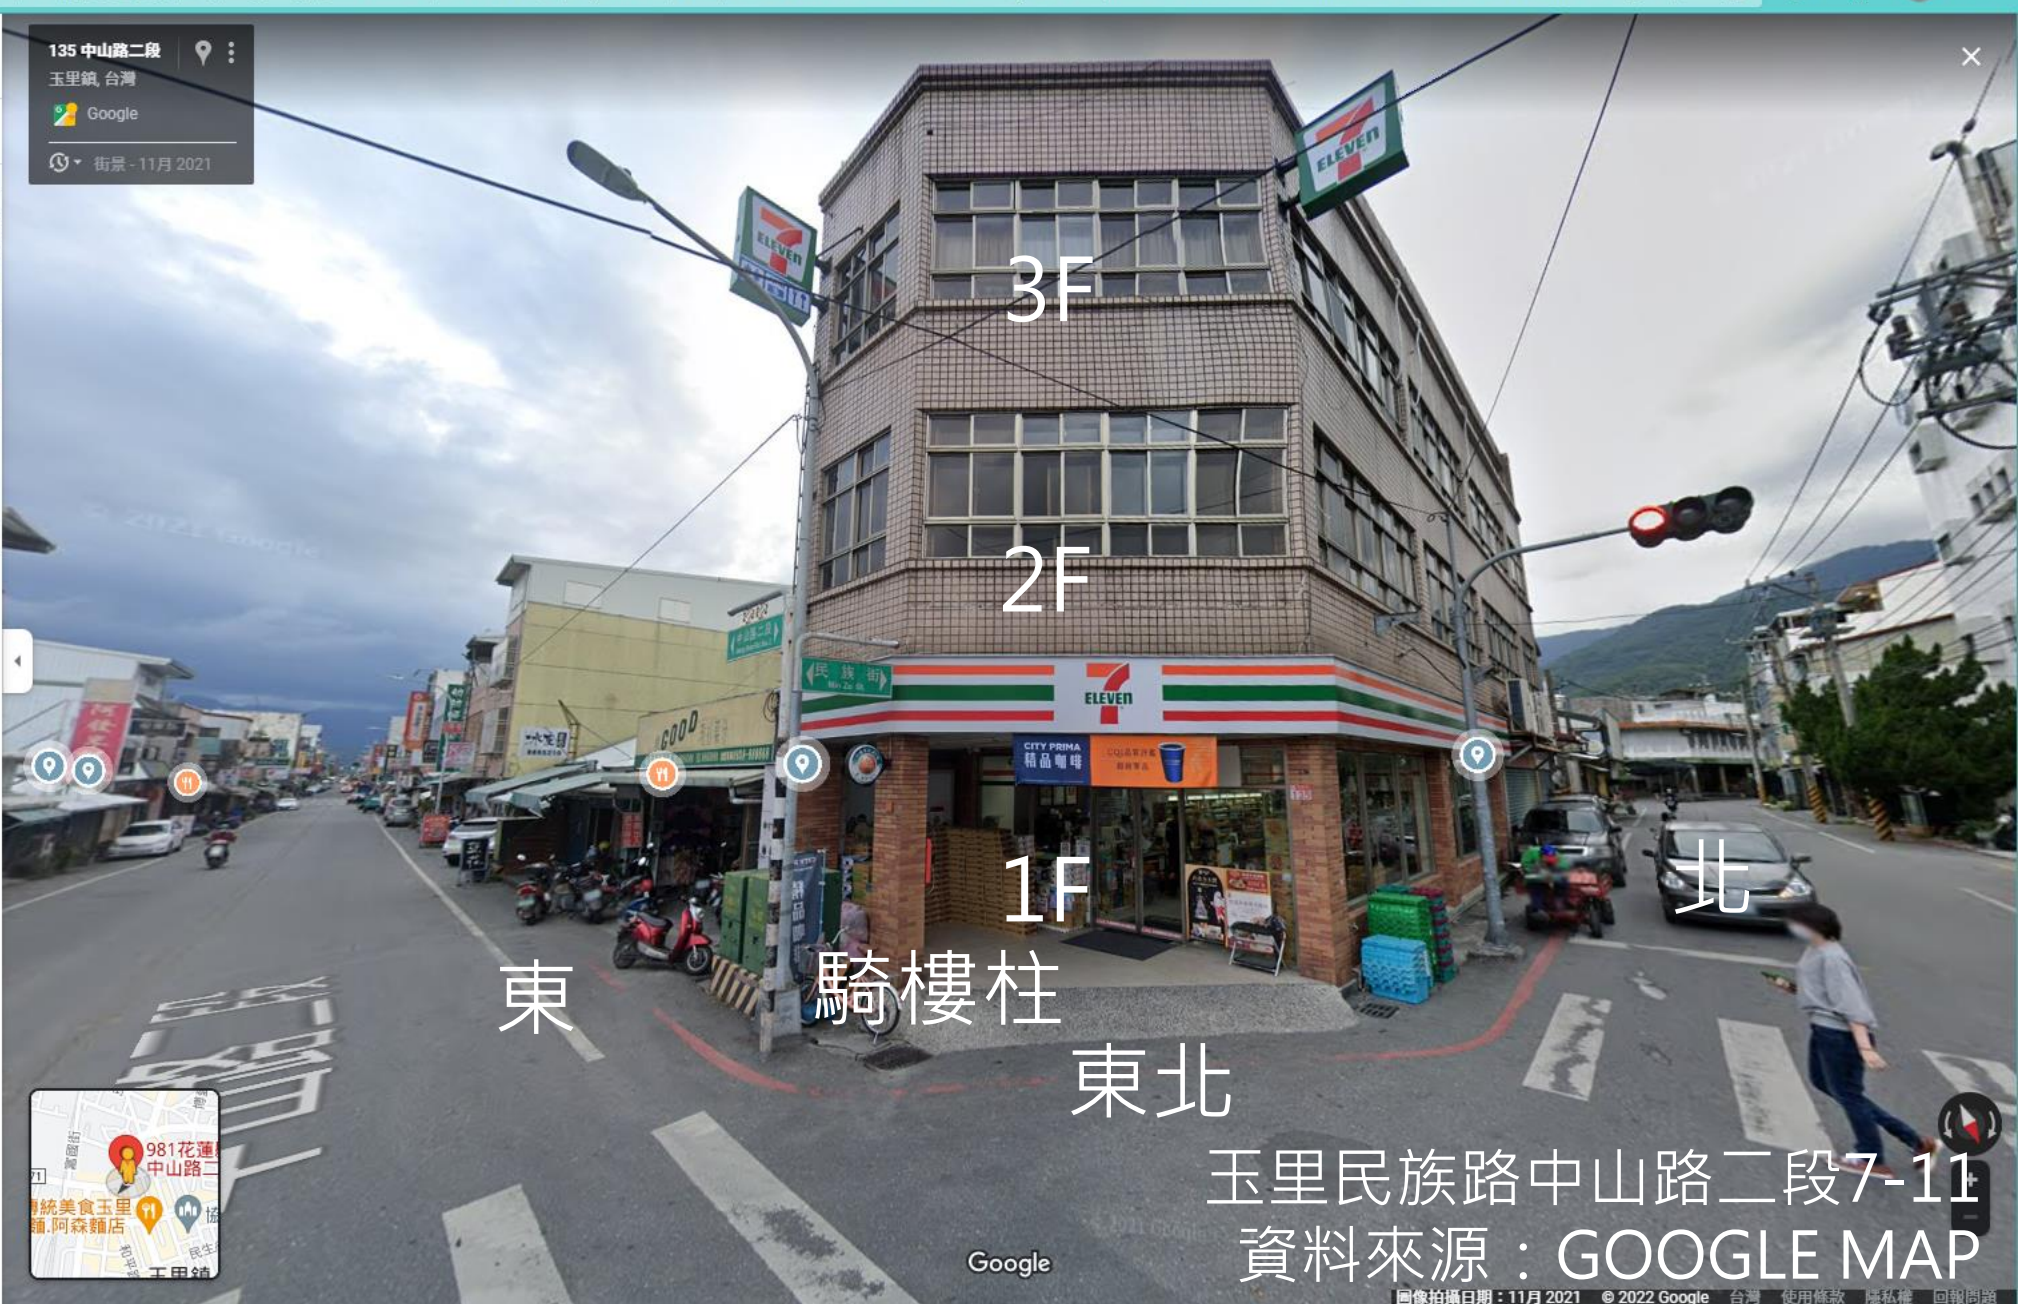
玉里民族路中山路二段7-11  
資料來源：GOOGLE MAP

← 981花蓮縣玉里鎮中山路二段135號

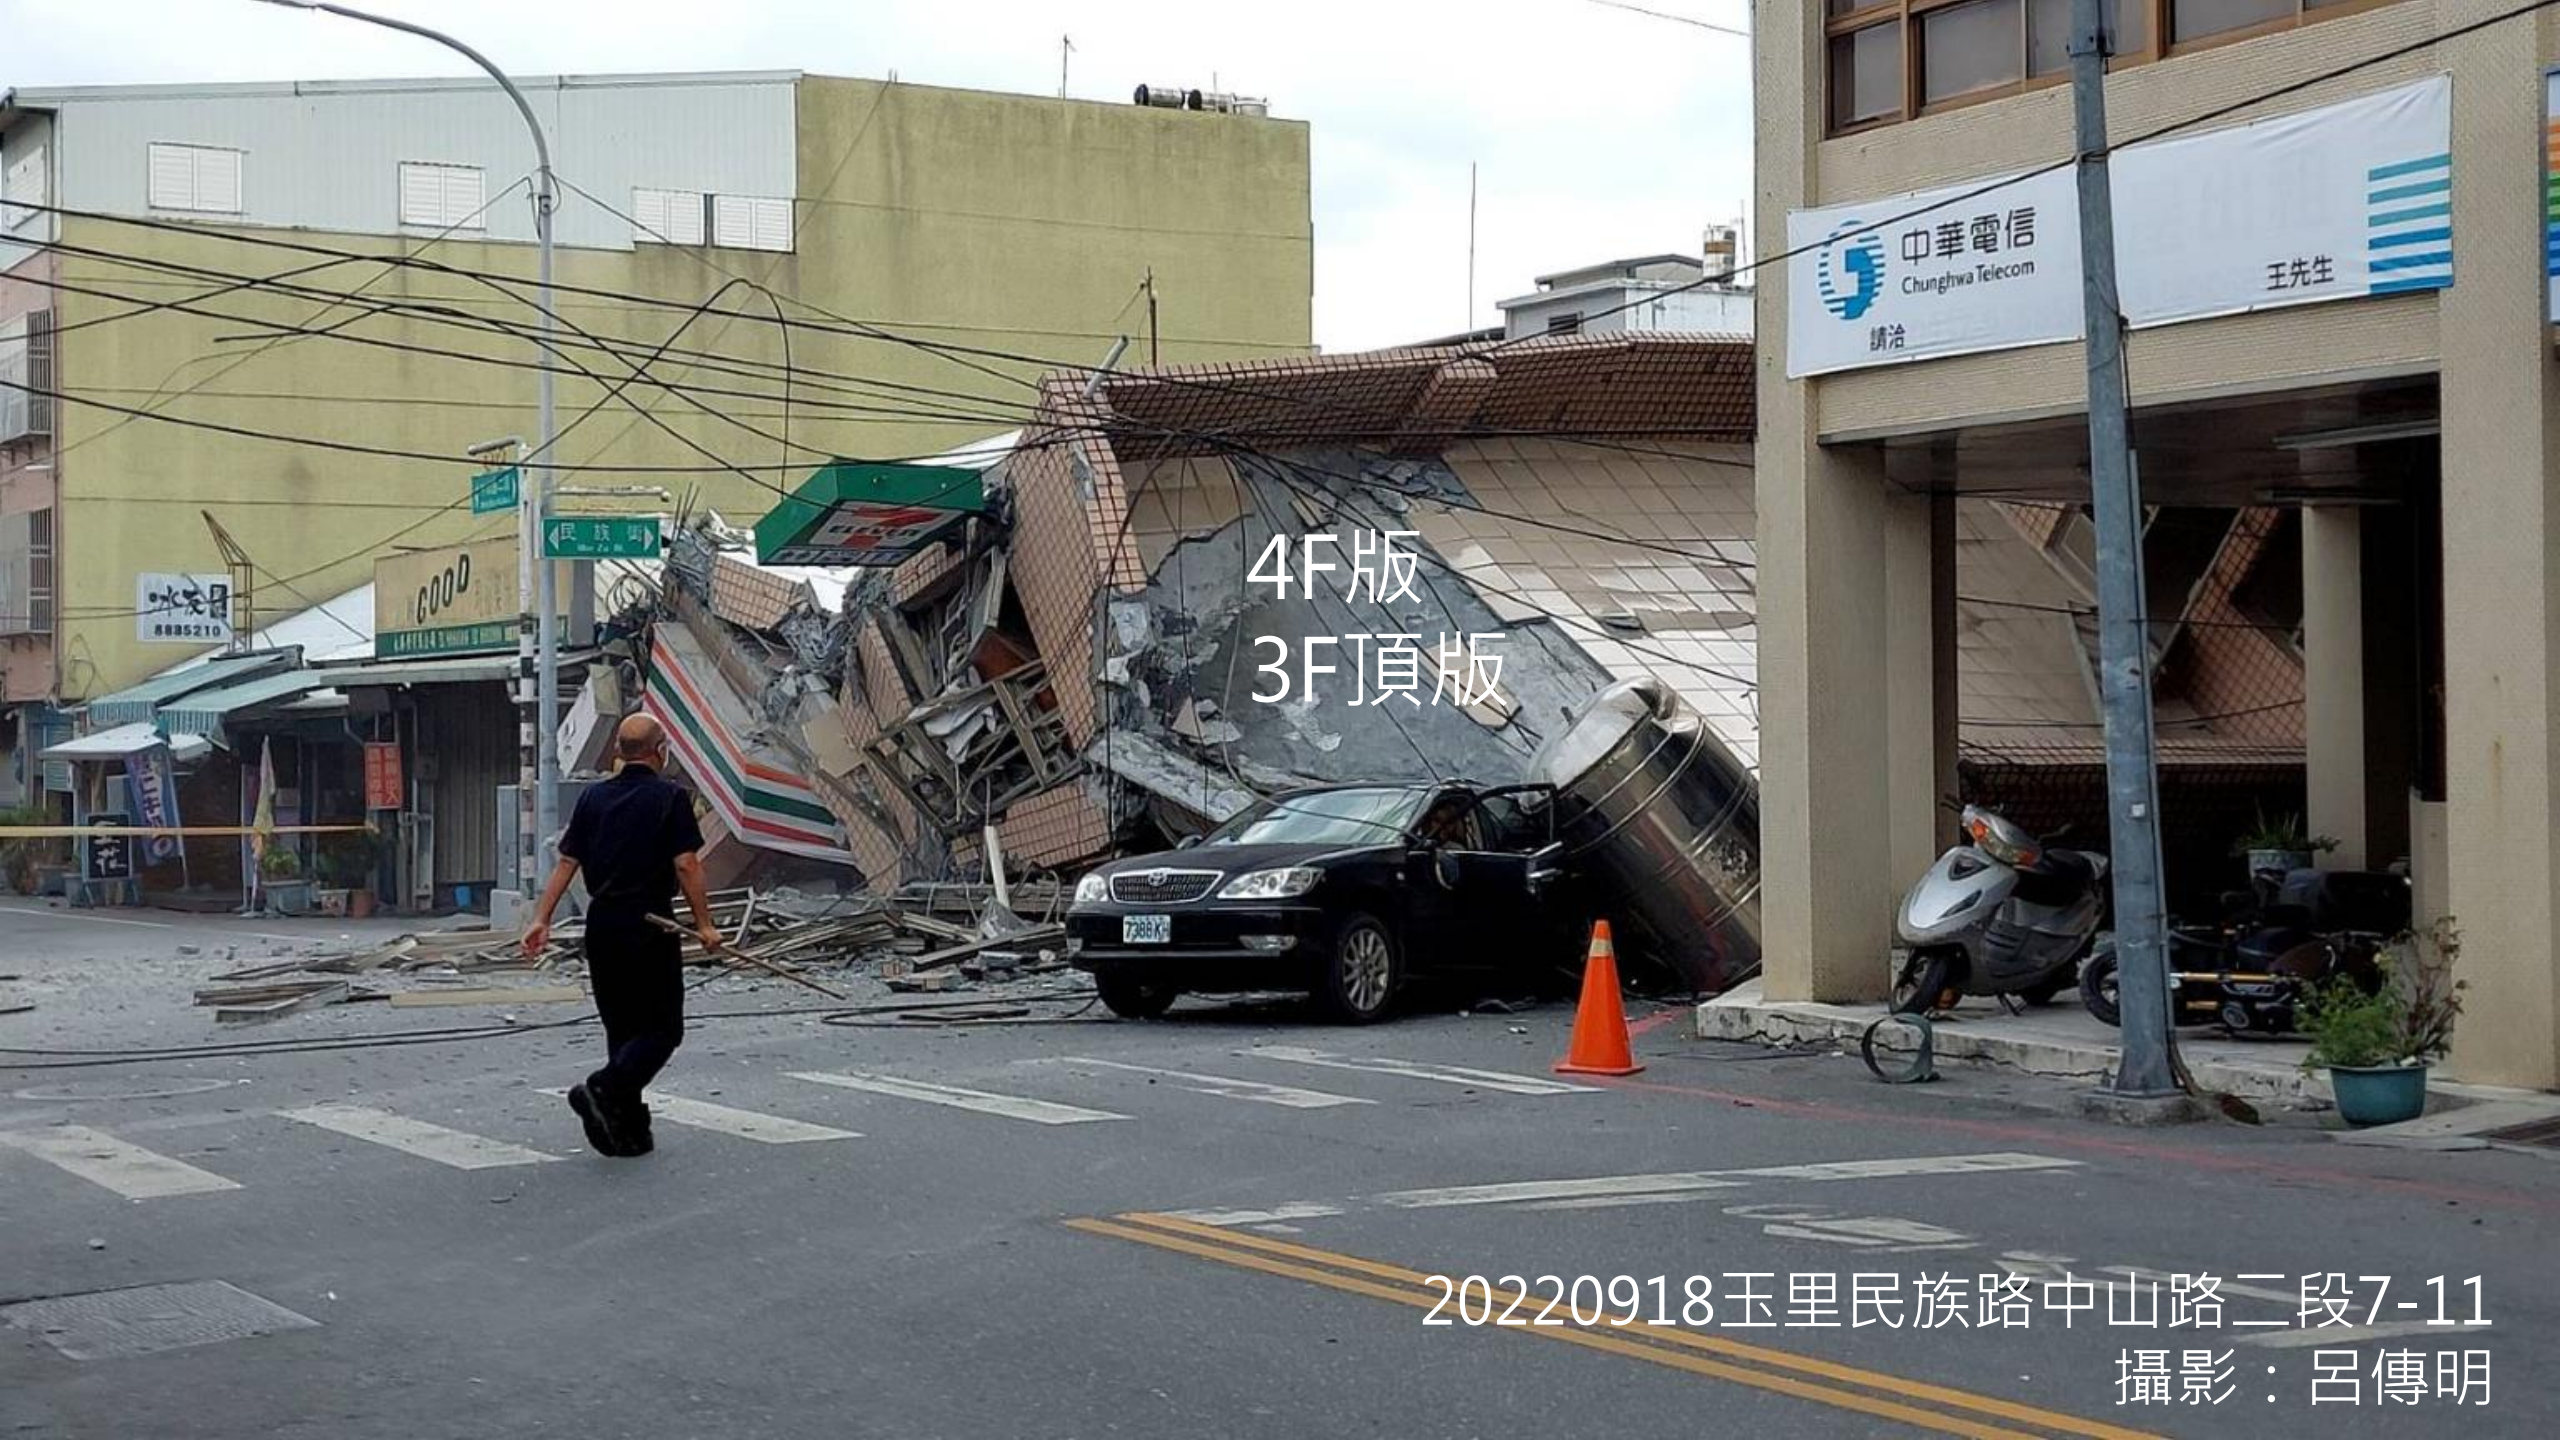
20220918玉里民族路中山路二段7-11  
攝影：呂傳明

4F版  
3F頂版
